CAAC  
适 航 指 令

AIRWORTHINESS DIRECTIVE

编号: CAD1997-B146-05R1

一. 标题: Honeywell 公司 ALF502 系列和 LF507 系列涡扇发动机

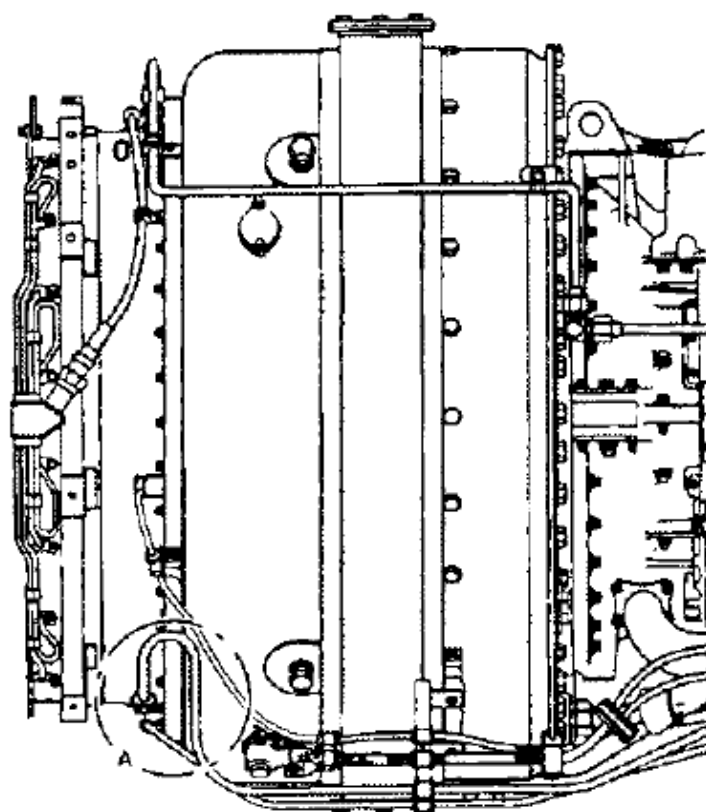
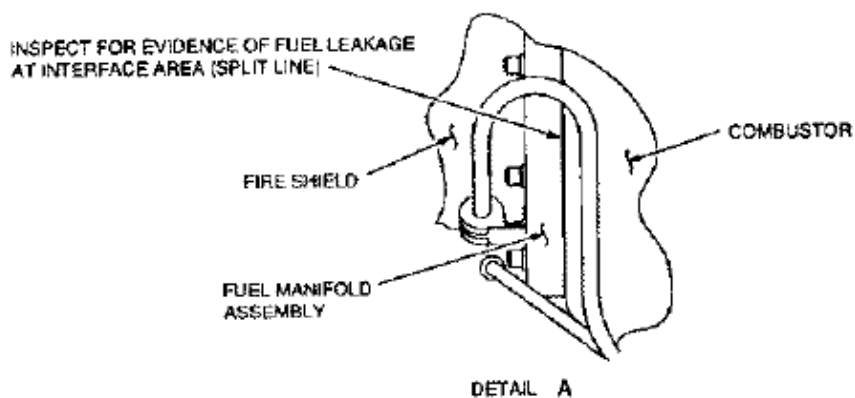
**图1**

本指令产生于发动机短舱起火的报告。发布本指令是为了发现某

些燃油总管的裂纹和其他燃油总管的泄漏，这些可能导致发动机短舱起火和危及飞机安全。

（2）在发动机工作时，检查燃油总管组件到防火墙区域（fire shield interface area）（见本指令图1）的燃油泄漏，不允许存在任何泄漏。

(5) 检查燃油总管组件到防火墙区域（见本指令图1）的燃油泄漏，不允许存在任何泄漏。

(3) 如果发现泄漏，关断发动机并用经CAAC批准的可用燃油总管组件更换。

(6) 如果发现泄漏，用经CAAC批准的可用燃油总管组件更换。
