CAAC  
**适 航 指 令**

编号: CAD2004-CRJ2-03R1

一. 标题: 防止襟翼系统失效

加拿大庞巴迪公司, CL-600-2B19型支线喷气飞机, 序列号从7003到7903。

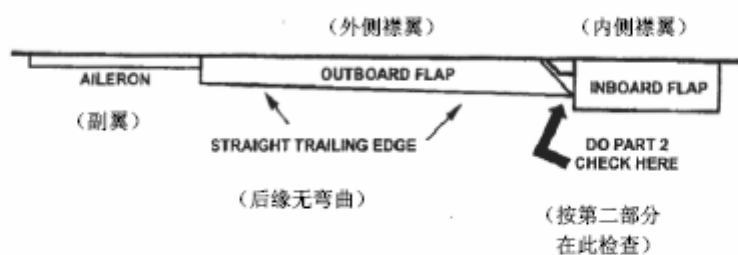
1. 正常

外侧襟翼在正常状态下, 飞机机翼后缘无弯曲, 内侧拐角稍高于内侧襟翼

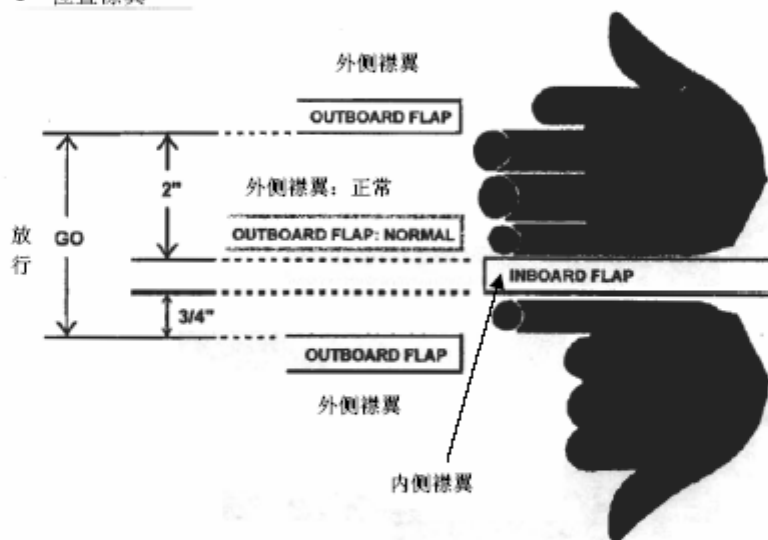
1. 8° 位置襟翼

如果外侧襟翼位置超出了下面所示“放行”（GO）的范围，需要在下次飞行前按照本指令第 II 部分进行修理

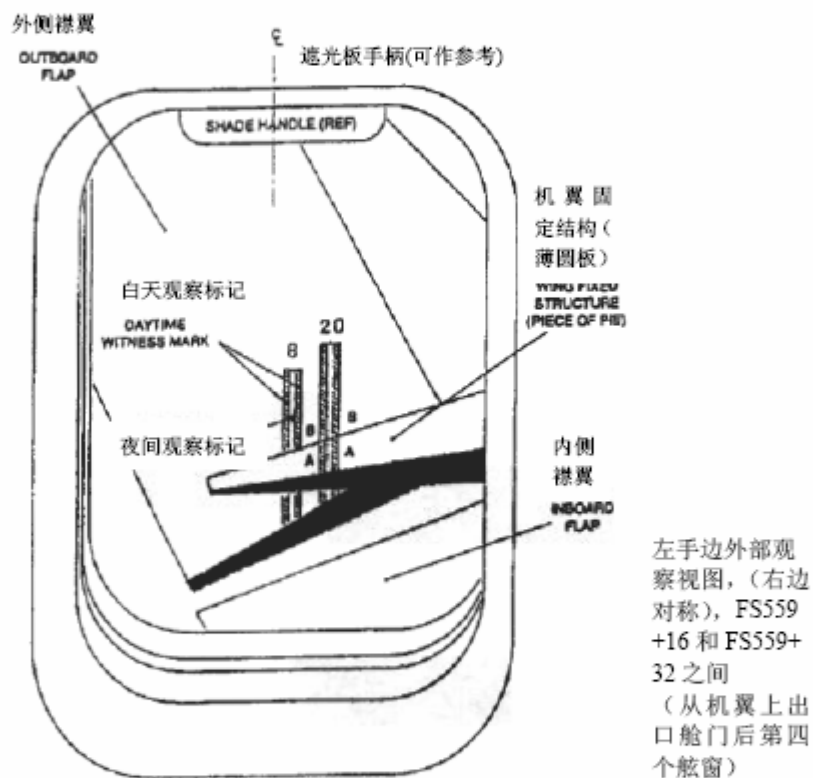
外侧襟翼在 8° 或 20° 起飞位置时放行/不放行标准范围

1. 图示襟翼于 20° 位置; 如果适用, 8° 位置类似, 使用 8° 指示条
2. 在良好的能见度条件下, 检查可以从飞机过道处进行。如果能见度条件仅能勉强观察 (例如凝结的水气, 雾, 舷窗上的除冰液等), 则需要靠近舷窗观察。夜间, 可能需要闪光灯。
3. 本检查中, 舷窗“中心区域”是指遮光板手柄垂直下方处。

- A. 通过机翼上出口舱门后第四个舷窗（不包括机翼上出口舱门上的舷窗）中心观察（参见注 3）
- B. 如上图 20° 为例所示，如果白天和/或夜间机翼固定结构（薄圆板）上的指示条(A-A)与外侧襟翼上所选位置(8° 或 20° )相应的指示条(B-B)完全对齐（align），襟翼则处于起飞的正确位置。
- C. 如果观察标记是否对齐不能确切的加以肯定，那么，在起飞之前，根据本指令附录第一部分和第二部分进行襟翼外部检查（从飞机外部）
