CAAC  
适 航 指 令

编号: CAD2004-MULT-38

一. 标题: 检查/更换热水壶

本适航指令适用于LERMER GmbH公司(前身为LERMER公司)生产的热水壶。件号为L13471, L13471-05, L13471-11, L13471-19或者型号为1010099-6, 1010099-10, 1010099-6.1, 1010099-6.2。这些热水壶装于但不限于空客A300, A310, A300-600, A318, A319, A320, A321, A330和A340飞机(不限于所列机型)。

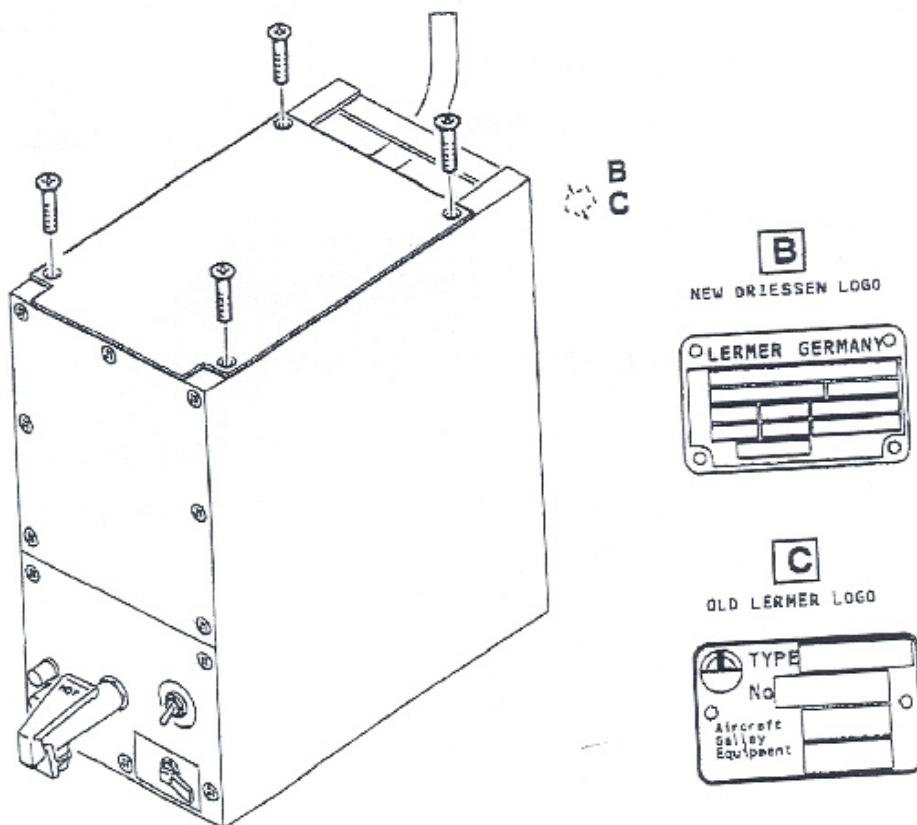
附图

由于厨房热水壶过热导致一架飞机空中返航。调查显示:一些以上所列的LERMER热水壶在电路设计上存在缺陷。实际上,过热保护器应该与继电器控制串联安装,这样万一继电器接触卡住时对加热组件的连续供电不能被切断。

1) 若新的DRIESSEN标识存在(见附图), 不需要进行其它工作, 直接进行步骤C。

2) 若旧的标识存在, 按如下检查热水壶的过热保护(参考LERMER GmbH公司CMM25-30-31第300页)。

--若有4个或更多的电接头连接, 在设备标签附近刻上“已完成ADF-2004-132”然后进行步骤C。

--若少于4个电接头连接, 报废热水壶并安装一个适航的热水壶。
