CAAC  
适航指令

编号: CAD2005-R022-01

一. 标题: 检查并更换门组件

本指令适用于安装有由Tech-Tool Plastics公司生产的门组件且该门组件已根据STC No. SR09189RC进行改装的R-22系列直升机。

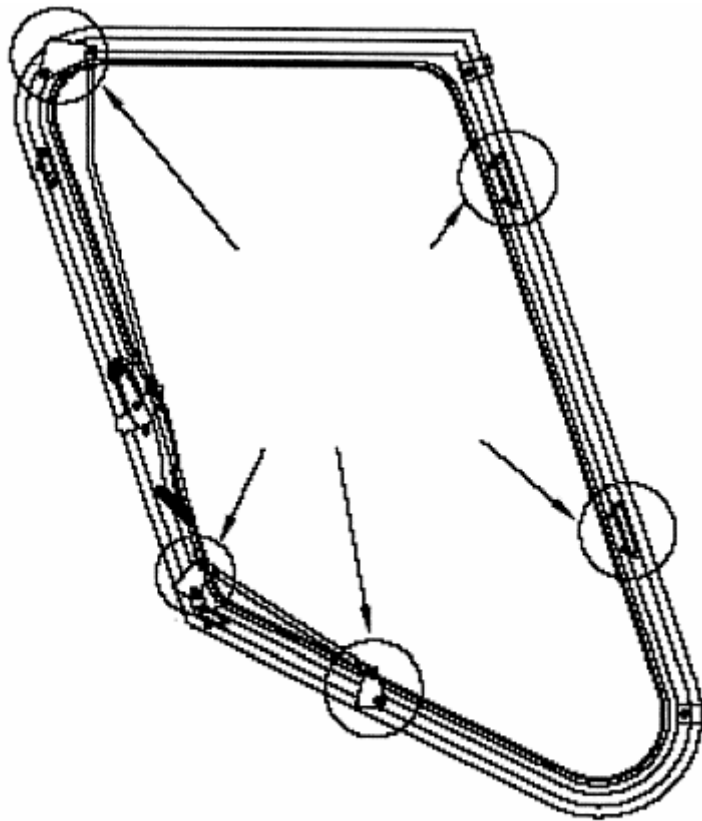
图1  
门组件（左侧）向外看视图

在飞行过程中舱门上的窗户或门组件从直升机上脱离可能造成尾桨叶的损坏并导致直升机失控。为避免类似事件的发生,自本指令生效之日起,要求完成以下工作,除非已事先完成:

1) 目视检查每个机长和副驾驶门组件整体框架,以确定本指令图1标示的位置是否有裂纹。如果发现有裂纹,下次飞行前,用适航的门

2、完成本指令第四.1段要求的检查工作后,以不超过100使用小时的间隔,目视检查机长和副驾驶门组件整体框架在本指令图1标示位置是否有裂纹。

组件（左侧门组件件号(P/N)为 R-22-101-51或R-22-101-53，右侧门组件件号(P/N)为R-22-101-52或R-22-101-54）替换有裂纹的门组件。如用于替换的门组件件号(P/N)为R-22-101-51或R-22-101-53(左侧门组件), 或者R-22-101-52或R-22-101-54(右侧门组件)，根据Tech-Tool Plastics 安装指南TTP-1R 修改版A(1997年11月21日颁发)或Tech-Tool Plastics 服务通告No. TTP2005-01修改版A（2005年2月1日颁发）标题为“门封严装置的安装”和“开口销安装”部分的要求进行安装。

3、如果发现裂纹,下次飞行前,用适航的门组件(左侧门组件件号(P/N)为R-22-101-51或R-22-101-53,右侧门组件件号(P/N)为R-22-101-52或R-22-101-54)替换有裂纹的门组件。如用于替换的门组件件号(P/N)为R-22-101-51或R-22-101-53(左侧门组件),或者R-22-101-52或R-22-101-54(右侧门组件),根据Tech- Tool Plastics 安装指南TTP-1R 修改版A(1997年11月21日颁发)或Tech-Tool Plastics 服务通告No. TTP2005-01修改版A“门封严装置的安装”和“开口销安装”部分的要求进行安装。
