CAAC  
适 航 指 令

编号: CAD2006-Y005-01

一. 标题: 主起落架带管子接头的检查和更换

在中华人民共和国注册的所有Y5系列生产批架次号在1116(含)之前和Y5B系列生产批架次号在0908(含)之前的飞机。

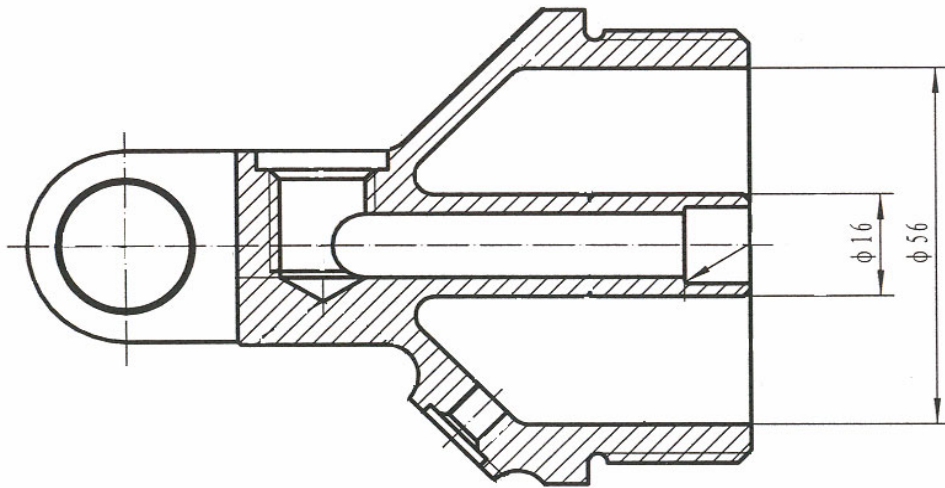
附图1

为防止由于起落架叉形接头断裂造成起落架折断，进而导致飞机严重损坏，要求完成下述工作，事先已完成者除外：

A、确认带管子接头Y5-4101-59自制造出厂以来是否从未自飞机主起落架上拆卸过，如果能够确认带管子接头在飞机制造出厂以来从未自飞机主起落架上拆卸过，自本指令生效后，在下次飞机大修或下次起落架大修之前，以先到为准，按照本指令E段规定拆下两个主起落架带管子接头Y5-4101-59检查以确认叉型接头Y5-4101-56符合图纸（Y5-4101-56第2版）中 $\Phi 56\text{mm}$ 和 $\Phi 16\text{mm}$ 尺寸（见附图1）的要求，而不是图纸Y5-4101-56第1版中的 $\Phi 58\text{mm}$ 和 $\Phi 14\text{mm}$ 。根据检查结果，执行本指令A（1）段或A（2）段所规定的适用内容。

（1）如果叉型接头Y5-4101-56不符合要求，报废该带管子接头Y5-4101-59。用新的符合图纸要求的且具有批准放行证书/适航批准标签AAC-038的带管子接头Y5-4101-59（第1版）更换，并在装配过程中按照本指令F段重新安装此带管子接头。

（2）如果叉型接头Y5-4101-56符合要求，该叉型接头在完成经批准的检查和/或大修要求后，在装配过程中按照本指令F段重新安装此带管子接头。
