CAAC  
适 航 指 令

编号: CAD2007-B737-10R1

一. 标题: 检查主缝翼滑轨下止动块组件

在中华人民共和国注册的所有波音B737-600、-700、-700C、-800、-900和-900ER系列飞机。

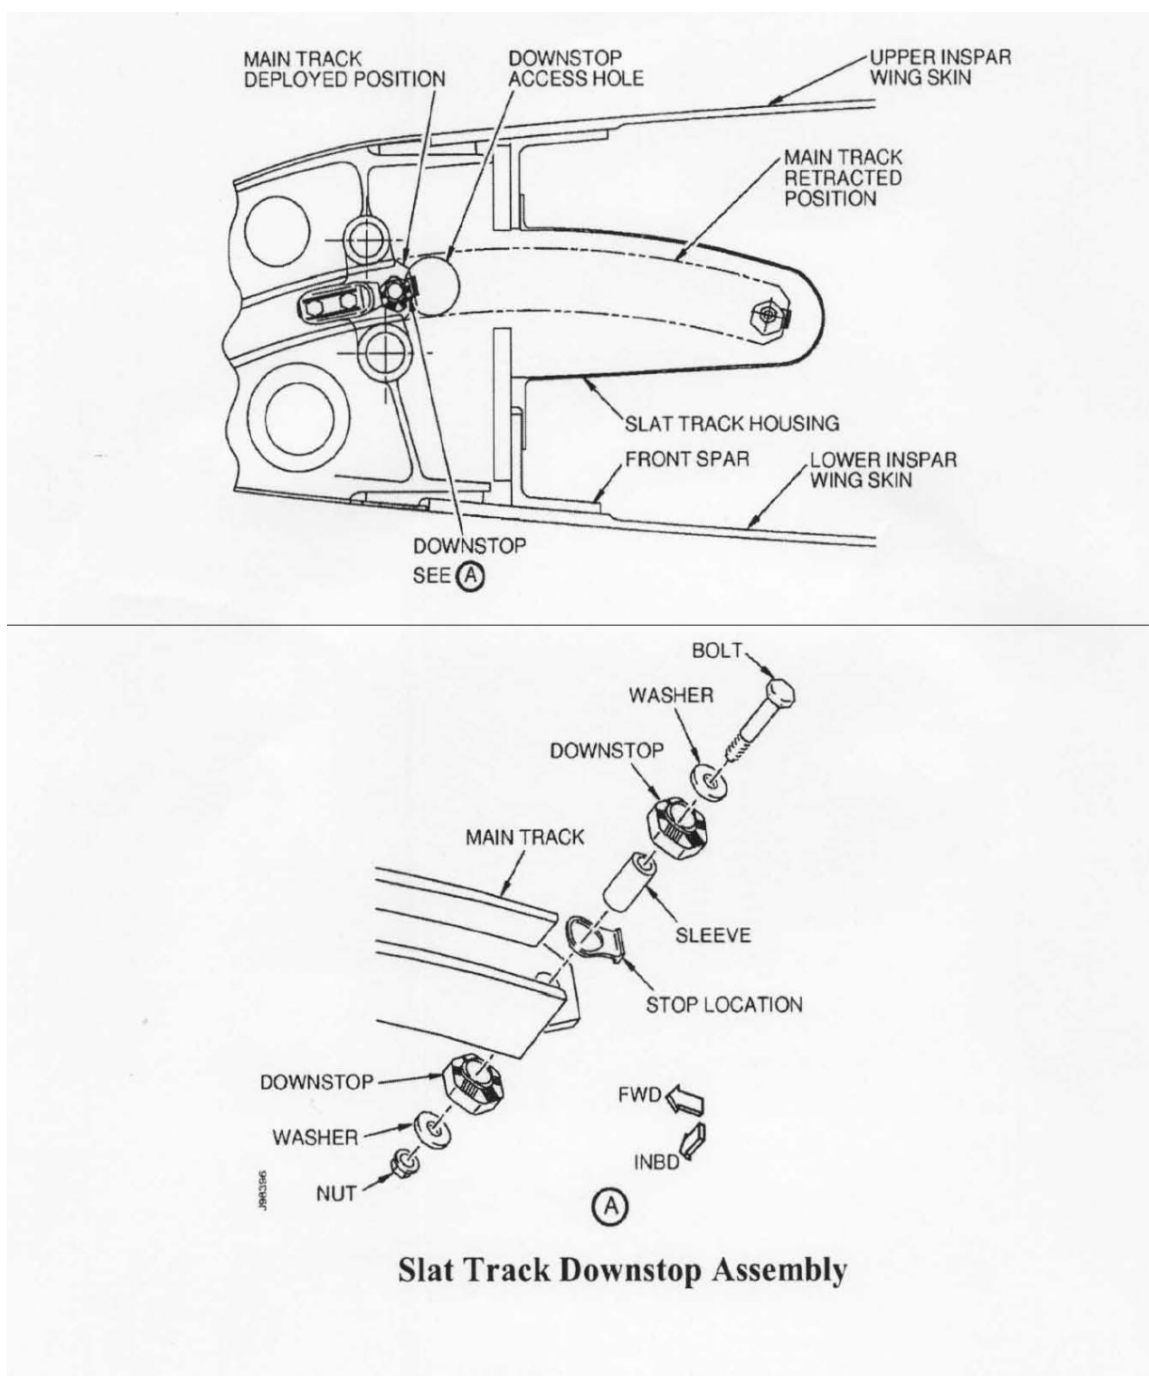
图1 缝翼滑轨下止动块组件

本指令的颁发是由于收到关于主缝翼滑轨下止动块组件的零件从主滑轨脱落的报告。其中一份报告反映:有一个螺帽掉入了主缝翼滑轨收回腔内,并且当缝翼收起时,滑轨碰到脱落的螺帽,并推动其进入滑轨收回腔的内侧并将其刺穿。该营运人报告,发现有燃油从No.5缝翼滑轨收回腔上的放油孔中渗漏。另一份报告反映,初步调查显示,B737-800飞机着陆后收缝翼时,主缝翼滑轨下止动块组件中的脱落的零件刺穿了缝翼滑轨收回腔,引起燃油渗漏和着火,最终导致该飞机毁坏。发布本指令的目的,是为了防止由于主缝翼滑轨下止动块组件内的零件松动或脱落,而导致燃油渗漏并着火。

下止动块组件, 以确认缝翼滑轨硬件(见波音服务信函 737-SL-57-084-B图1以及本指令图1中的螺栓、垫圈、下止动块、止动片、以及螺帽) 安装是否适当。套管的安装是否正确不需要确认, 止动片零件既可安装在缝翼滑轨的内侧也可安装在缝翼滑轨的外侧。如有任一零件丢失或安装不正确, 在下次飞行前, 采用按照本指令C段规定的程序批准的方法, 安装新的或可以使用的零件; 对缝翼滑轨收回腔内进行一次详细检查, 以确定是否有外来物碎片(FOD) 和损伤。在下次飞行前, 采用按照本指令C段规定的程序批准的方法, 去除发现的任何FOD, 修复发现的任何损伤。采用波音多用户信息编号 1-523812011-1, 或1-527463441-1, 是确认正确安装、安装新件或可用件、检查有无损伤和FOD、去除FOD和修复损伤的一种批准方法。之后以不超过3000飞行循环的时间间隔, 重复本指令A段要求的措施。

B、在收到CAD2007-B737-09后20天内: 对螺帽施加50至80英寸/磅之间的力矩, 在施加该力矩时螺栓头必须固定。
