CAAC  
适 航 指 令

编号：CAD2007-MULT-32

一. 标题： 主旋翼桨叶固定销的检查与更换

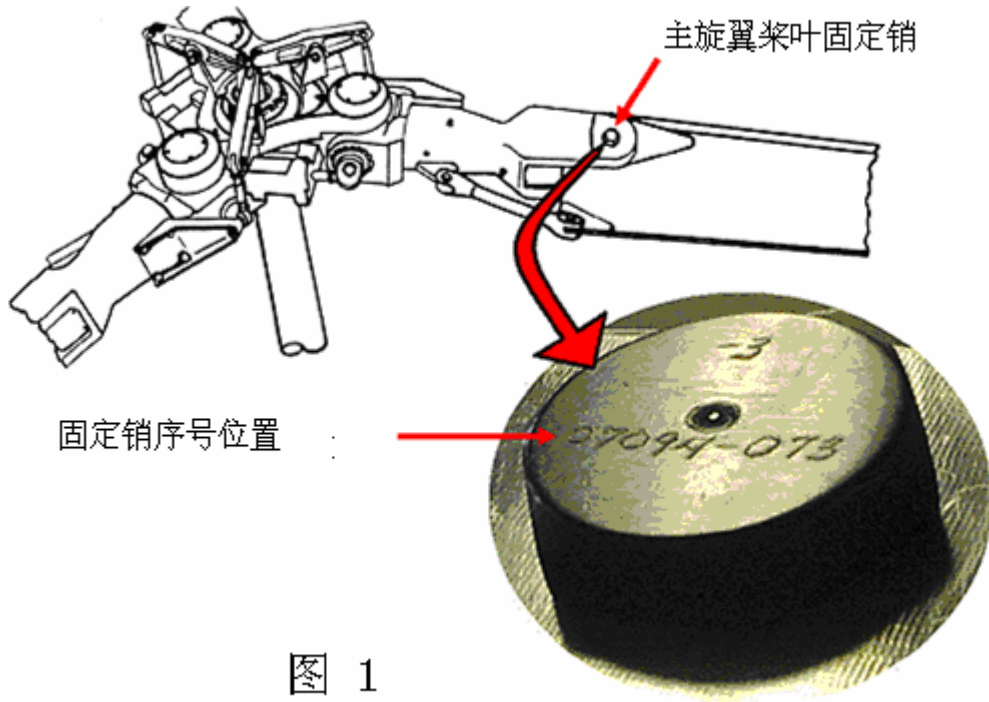
图 1

1. 在下次飞行前, 检查每个固定销端头的序号以确认是否在本指令“适用范围”列表内 (序号位置如图1所示)。没有标注序号的 (例如: 固定销端头空白), 则不需要更换, 并终止本指令对固定销的相关要求。

a、对于使用时间达到或超过545小时的, 在接下来的5个使用小时或30天内 (先到为准), 拆下该固定销并换上序号不在本指令“适用范围”列表范围内的适航的固定销。

或在30天内（先到为准），拆下该固定销并换上序号不在本指令“适用范围”列表内范围的适航的固定销。
