CAAC  
适 航 指 令

编号: CAD2010-A340-03R2

一. 标题: 排气装置-反推作动系统门-更换

本指令适用于空客A340,型号为-211, -212, -213, -311, -312和-313,所有生产序列号飞机。

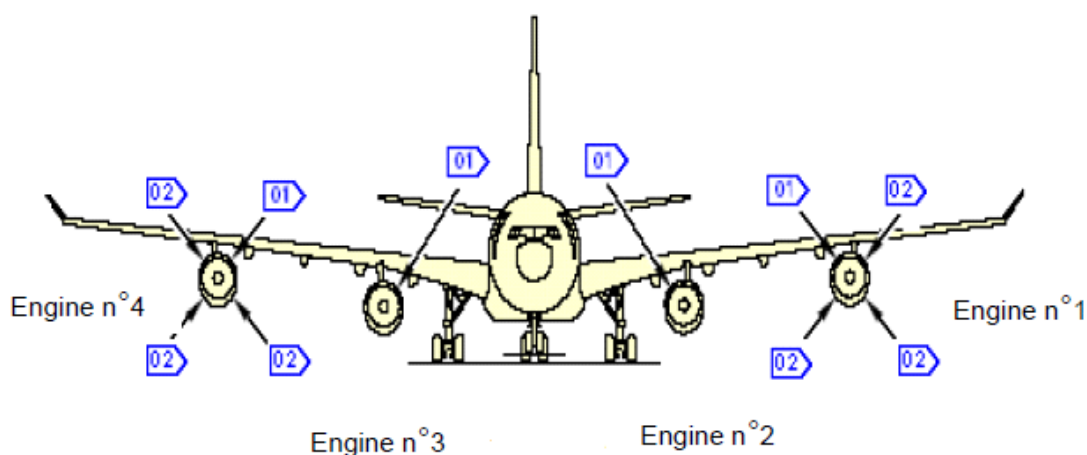
图 1

两架A340-300飞机在爬升过程中发生3号( $n^{\circ}$ )发动机反推枢轴门一个单门打开的情况。这些事件的发生是由于一个主锁故障以及次锁的不正确的啮合(engagement)。

事件产生的根本原因已经证实是由于反推枢轴门主锁和作动器一

并失效引起的。

在飞行中特别在起飞或复飞时，一个反推门放出可能会导致在低速时受到严重抖振，或极大地降低起飞性能，这将构成不安全情形。

调查同时表明每架飞机上安装的16个反推枢轴门中的10个可能受到影响，它们是：

-外侧发动机（1和4号）：每个发动机的所有4个枢轴门。

-内侧发动机（2和3号）：每个发动机的上部内侧枢轴门。

4.1 不晚于2011年2月28日，对下图1中标识为**01**的每个发动机的上部内侧反推枢轴门，执行本指令4.3中要求的措施。

4.2 不晚于2012年12月31日，对下图1中标识为**02**的1号和4号发动机的上部外侧反推枢轴门以及1号和4号发动机下部反推枢轴门（内侧和外侧），执行本指令4.3中要求的措施。

4.3 根据空客服务通告（SB）A340-78-4037的说明更换主锁，并且根据空客服务通告SB A340-78-4038的说明拆除安装的垫片并更换作动器。
