CAAC  
**适 航 指 令**

编号: CAD2010-MULT-28R1

一. 标题: 检查并拆除 Spectrolab Nightsun XP 探照灯

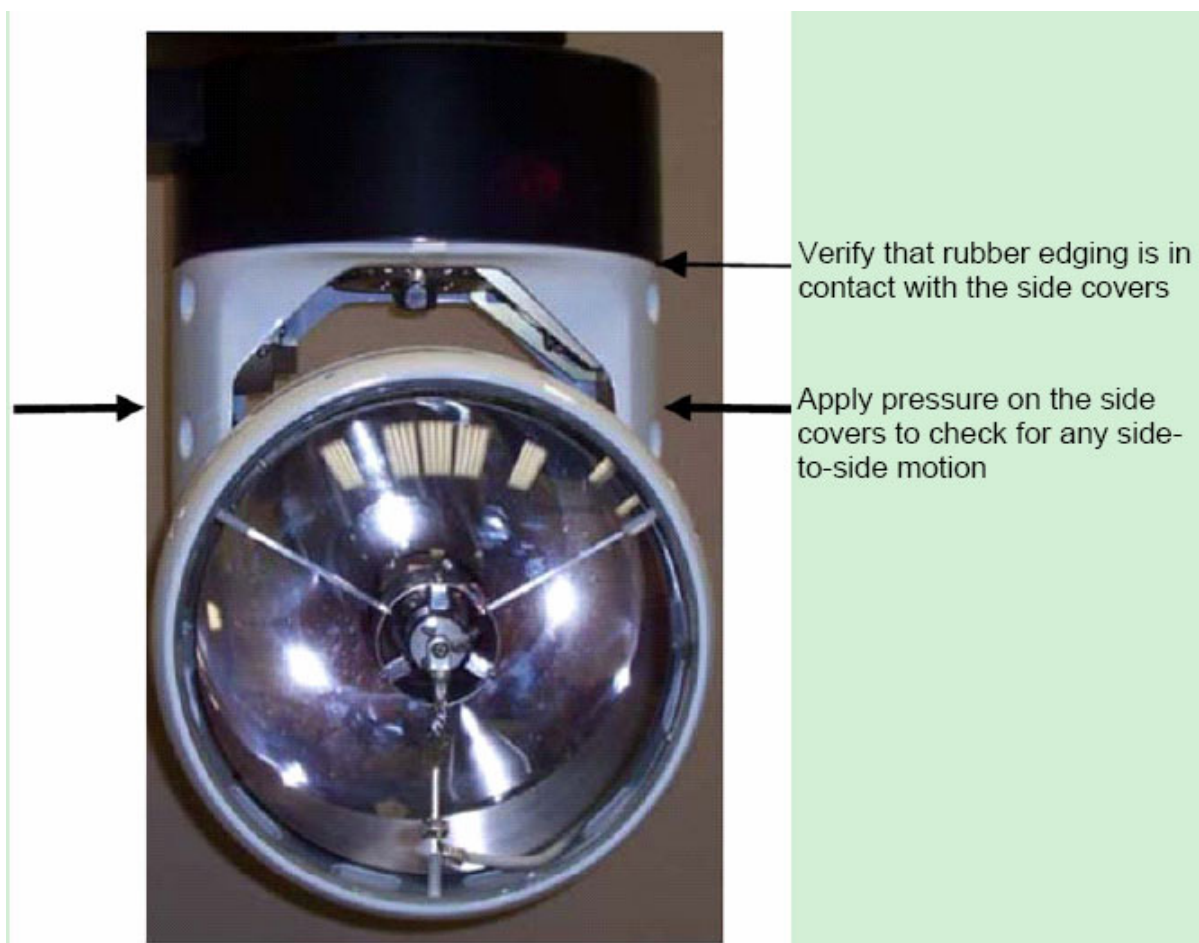
在一次事故中发现Nightsun XP的探照灯存在振动现象，调查显示探照灯平衡架的顶部六角螺母松动。如果对此不加以纠正，可能会导致顶部套筒的橡胶边缘和平衡架之间存在间隙，降低探照灯的瞄准精度和稳定性能，造成姿态极度振动。如果螺母完全脱离，探照灯或者平衡架可能会从直升机上脱落，仅由内部线缆连接或完全脱落，对直升机或地面人员造成伤害。

（1.1）对探照灯顶部套筒橡胶边缘（P/N 033381）与侧边封套（P/N 033286）之间的间隙进行目视检查。橡胶边缘应该物理贴合侧边封套；

（1.2）试着向一侧移动探照灯。顶部套筒橡胶边缘（P/N 033381）与侧边封套（P/N 033286）之间不应该存在间隙，也不应该感觉到移动。

2. 如果在上述任一检查中发现缺陷存在，在检查后的下一次飞行前，拆除探照灯组件，并联系相关制造商或设计商。
