CAAC  
适 航 指 令

编号：CAD2010-MULT-28R4

一. 标题： 检查、拆除、更换 Spectrolab Nightsun XP 探照灯

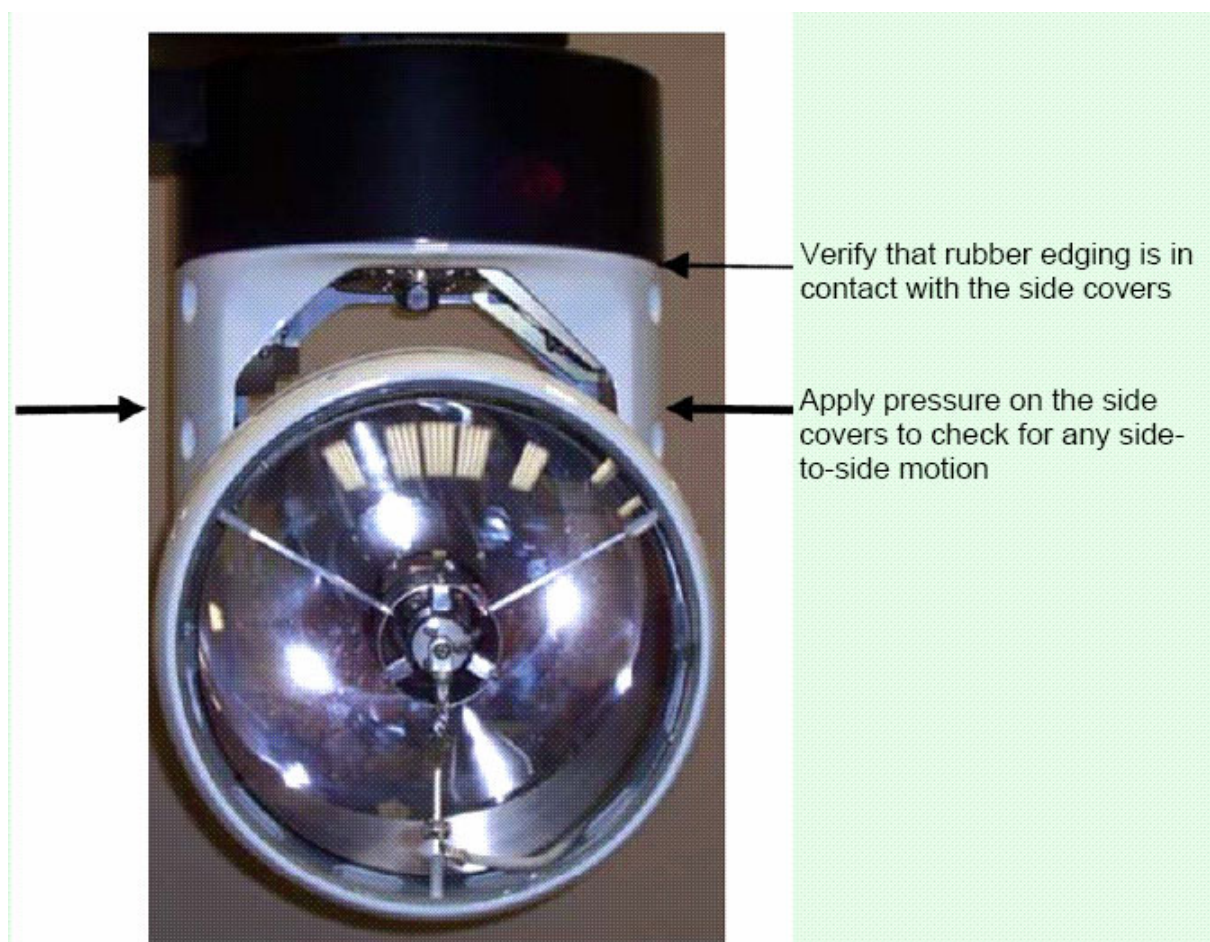
下图为检查区域的图示：

在维修单位报告的一次事件中发现Nightsun XP的探照灯存在振动现象，调查显示探照灯平衡架的顶部六角螺母松动。

如果对此不加以纠正，可能会导致顶部套筒的橡胶边缘和平衡架之间存在间隙，降低探照灯的瞄准精度和稳定性，造成姿态极度振动。如果螺母完全脱离，探照灯或者平衡架可能会从直升机上脱落，仅由内部线缆连接或完全脱落，对直升机或地面人员造成伤害。

(1.1) 对探照灯顶部套筒橡胶边缘(P/N 033381)与侧边封套(P/N 033286)之间的间隙进行目视检查。橡胶边缘应该物理贴合侧边封套；

(1.2) 试着向一侧移动探照灯。顶部套筒橡胶边缘(P/N 033381)与侧边封套(P/N 033286)之间不应该存在间隙，也不应该感觉到移动。

2. 如果在上述任一检查中发现缺陷存在，在检查后的下一次飞行前，拆除探照灯组件，并联系相关设计（更改）批准持有人。

3. 在2010年11月30日（指令CAD2010-MULT-28R2生效之日）之后的30天内，无论有无发现的问题，从直升机上拆除探照灯组件；或者
