CAAC  
适 航 指 令

编号: CAD2011-A320-10R2

一. 标题: 化学应急氧气瓶的标示/ 改装

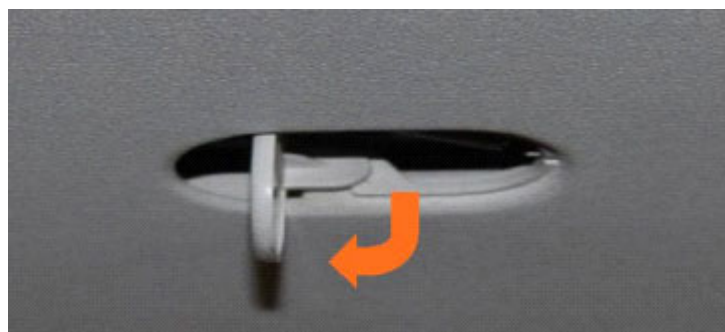
图B:

| 图A中“ZZ”是面罩的构型，图B是测试按钮 | |
