CAAC  
适 航 指 令

AIRWORTHINESS DIRECTIVE

编号: CAD2011-A320-10R4

一. 标题: 氧气 - 化学应急氧气瓶 - 改装

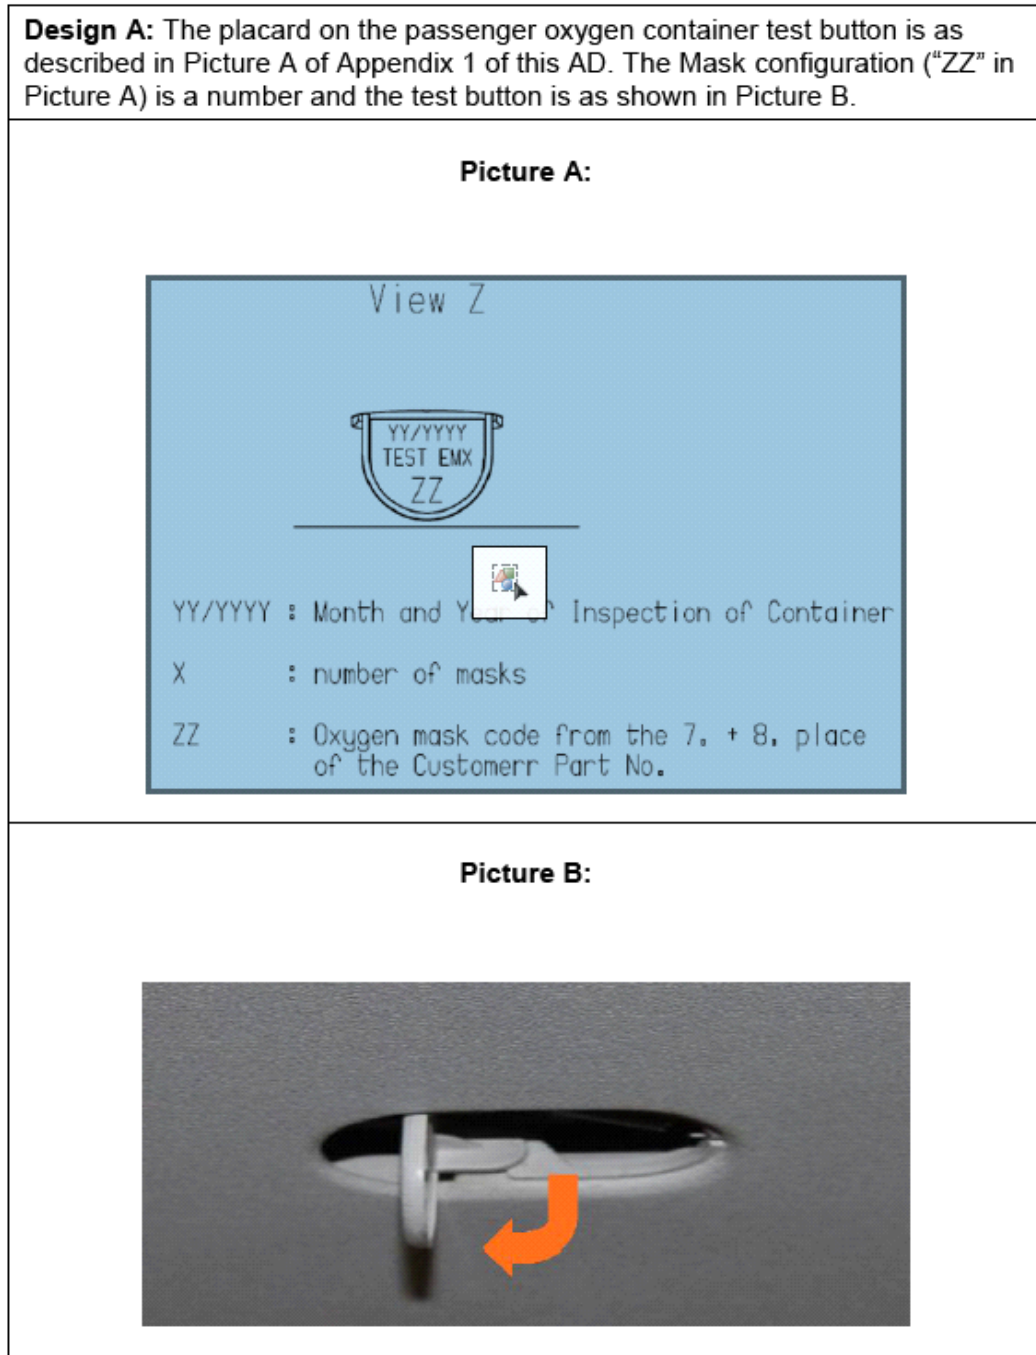
图1 - 旅客氧气瓶设计A

2.9. 正如本指令图1规定的，旅客氧气瓶设计不是设计 A的飞机不需要完成本指令段2.1和2.2段关于旅客氧气瓶的要求。
