**AIRWORTHINESS DIRECTIVE**

编号: CAD2011-B737-10

一. 标题: 中央油箱燃油增压泵改装, 标牌安装及飞机飞行手册(AFM)修订

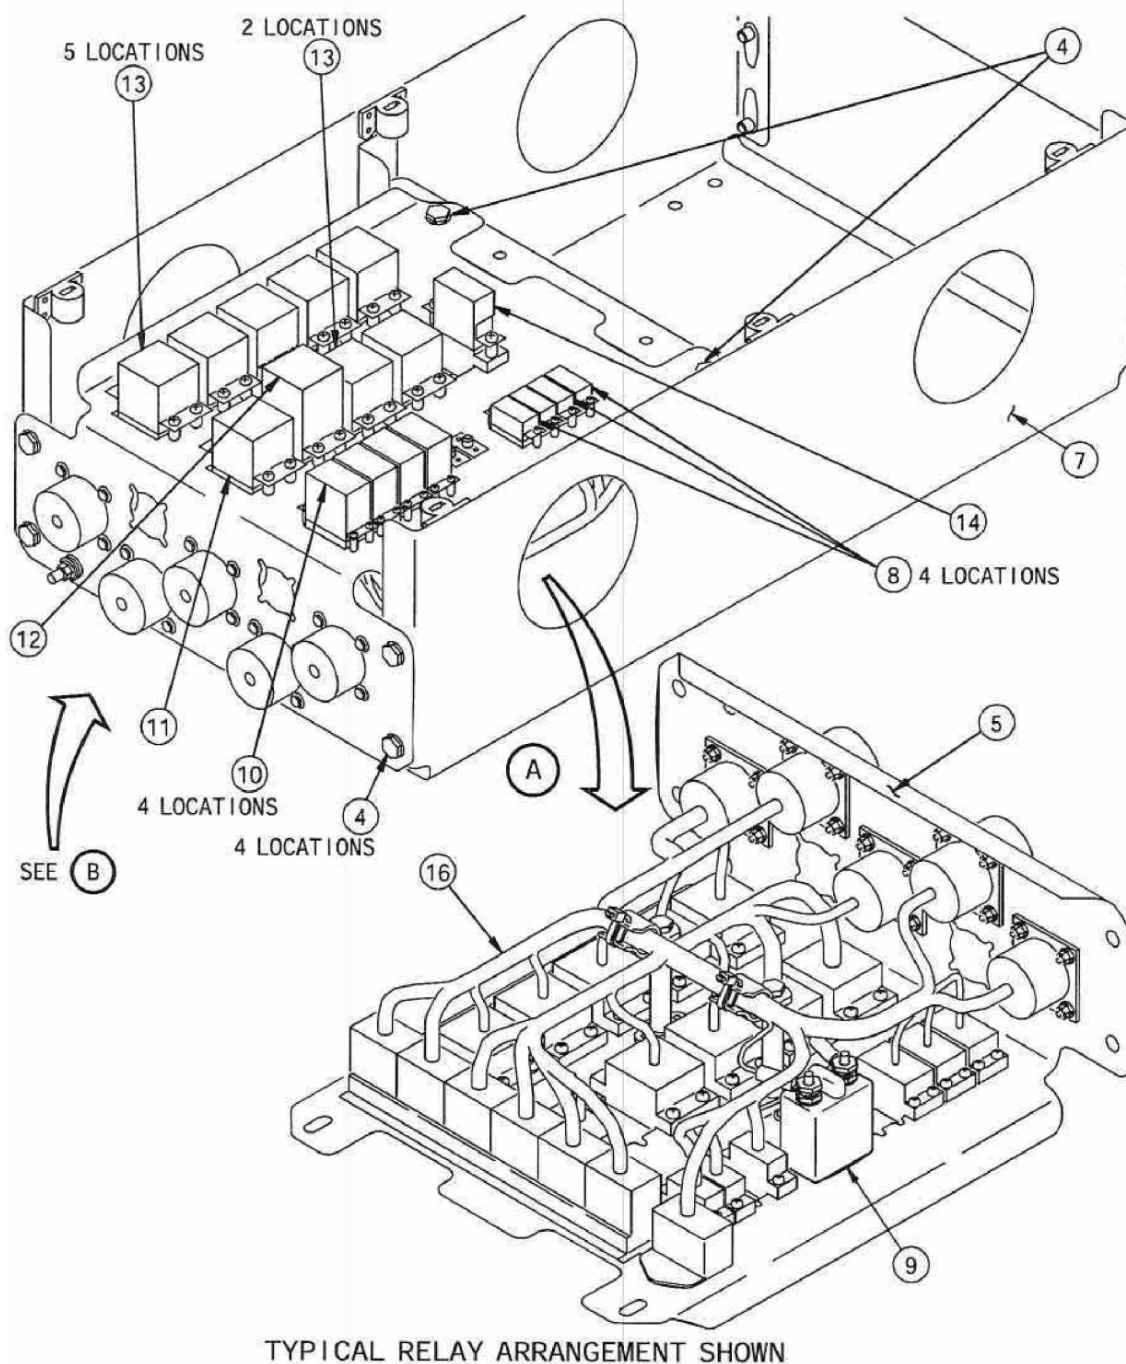
图1

为防止中央油箱燃油泵在低压情况下持续运转引起的摩擦火花或燃油泵进气口过热，在中央油箱中形成潜在点火源，点燃油气后导致中央油箱爆炸，进而损失飞机，要求完成下述工作，事先已完成者除外：

A、对于在波音紧急服务通告737-28A1206R2第1.A.1段中列出的飞机：在本指令生效后的36个月内，执行波音紧急服务通告737-28A1206R2（需以本指令中的图1替代该服务通告图11中的子图2的除外）施工指南第1、2部分中规定的所有措施，为中央油箱增压泵安装自动关断系统。如果之前已经按照本指令B段要求在飞机上安装了标牌，可在安装自动关断系统后将该标牌从该架飞机驾驶舱移除。对于运营人而言，根据本段要求在其机队的所有飞机上安装自动关断系统，可对机队的所有飞机终止本指令B段的标牌安装要求。
