CAAC  
适 航 指 令

编号：CAD2011-MULT-18

一. 标题： 检查驾驶员/副驾驶员座椅

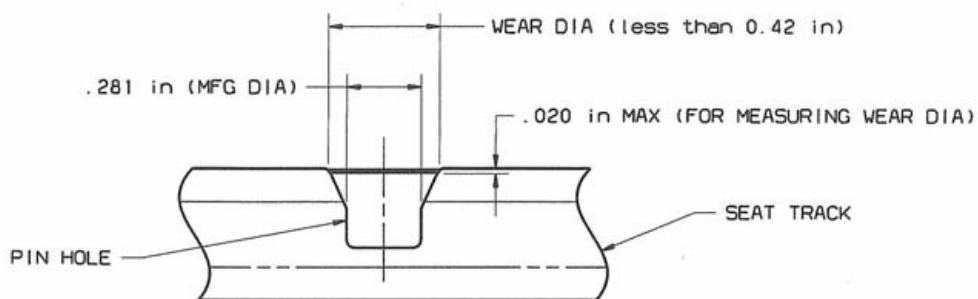
Figure 1. Diameter of seat pin locking engagement hole

(3) 目视检查驾驶员和副驾驶座椅导轨每个插销约束孔的直径，以确定磨损的情况。如果在导轨表面约束孔开口处有磨损，允许从低于轨道表面0.020英寸处进行测量。必须让这测量点在导轨表面或低于导轨表面不超过0.020英寸之间进行：

(i) 如果任何约束孔的直径达到或超过0.42英寸（见图1/figure1），下次飞行前更换导轨。

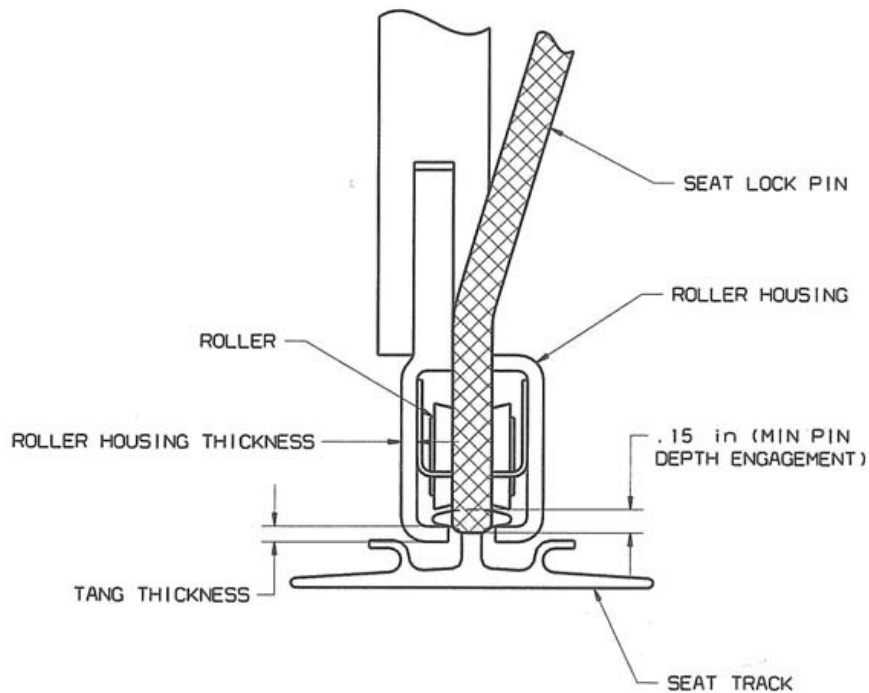
Figure 2. Seat locking pin depth engagement

(10) 抬起每台座椅前缘消除座椅插销在约束孔的垂直间隙，从这个位置检查每个座椅插销的啮合深度(见图2/figure2)。如果导轨已磨损，从磨损的表面测量该深度，而不是从制造的表面测量：

(i) 如果任何座椅插销测量少于0.15英寸的，下次飞行前，更换或修理需要的座椅部件使座椅插销啮合深度最小达到0.15英寸；

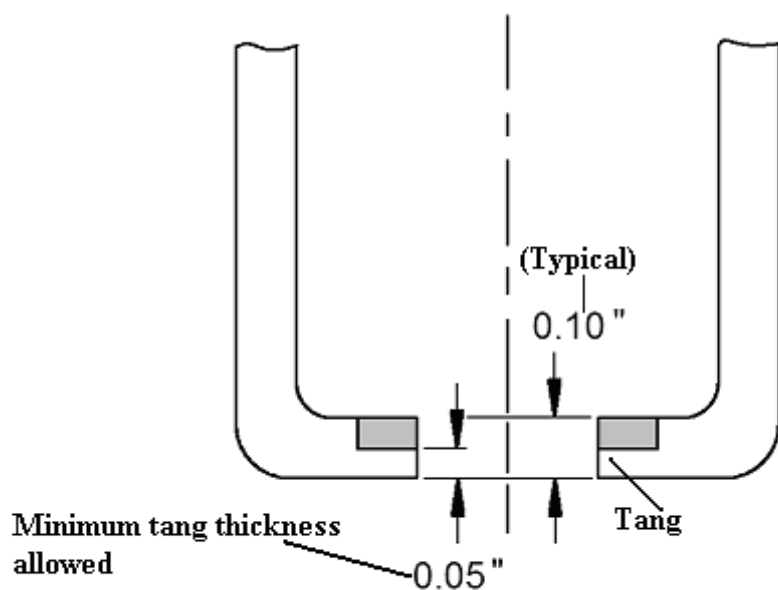
Figure 3. Closeup of seat roller housing and tang thickness

(5) 检查滚轮罩底边柄脚（tang）的厚度（见图2/figure2和图3/figure3）。由于柄脚的磨损妨碍座椅导轨，在柄脚内侧接触座椅导轨的边缘处测量柄脚厚度：

(i) 如果柄脚厚度少于0.05英寸，在下次飞行前更换滚轮架子；  
(ii) 更换滚轮架子不是本指令第四.1段重复检查要求的终止措施。

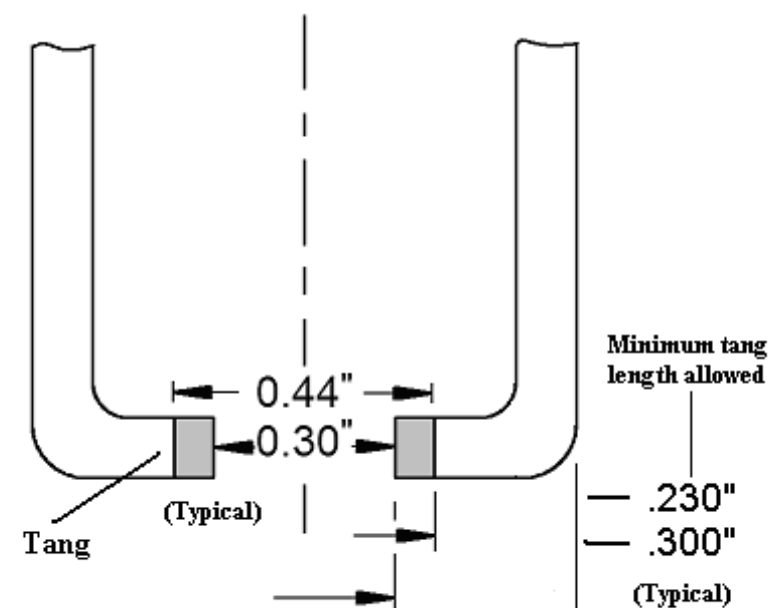
Figure 4. Closeup of seat roller housing and tang gap width

(6) 由于柄脚的磨损或变形，检查从柄脚内侧边缘到滚轮支架外侧边缘（弯曲区域）的柄脚长度（见图4/figure4）：

(i) 剩下的柄脚长度（从柄脚内侧边缘到滚轮支架外侧边缘（弯曲

区域)) 允许的最小值是0.230英寸。如果其测量值少于0.230英寸,在下次飞行前更换滚轮支架;

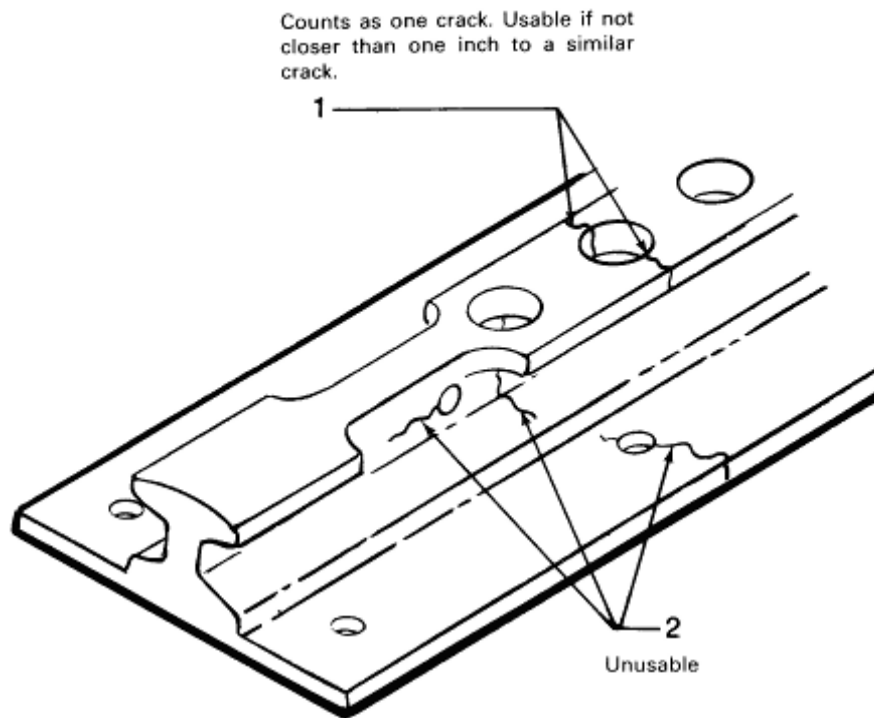
**Figure 5. Seat rail**

(8) 目视检查座椅导轨的裂纹:

(i) 如果座椅导轨裂纹超过表5的裂纹标准的, 在下次飞行前, 更换座椅导轨;

**REPLACE SEAT RAIL WHEN:**

- (1) Any portion of web or lower flange is cracked (index 2).
- (2) Any crack in crown of rail is in any direction other than right angle to length of rail.
- (3) Number of cracks on any one rail exceeds four, or any two cracks (index 1) are closer than one inch.
