CAAC  
适 航 指 令

编号: CAD2013-B737-15

一. 标题: 检查飞机反推系统防火封严

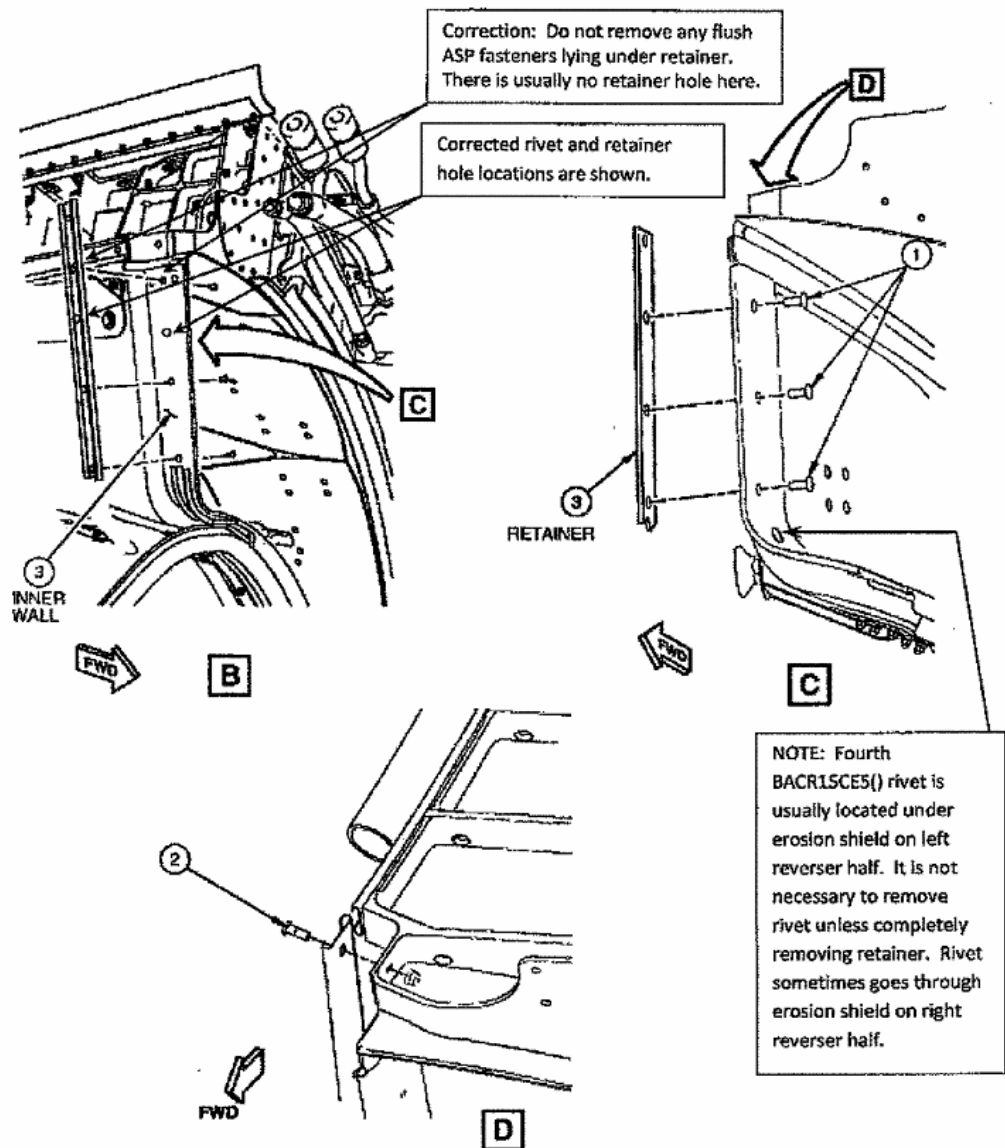
Figure 1, Fastener Removal of the Retainer Support on the Left Thrust Reverser Half

(2) 本指令的图1和图3 标题为“拆除左(右)反推半环挡板支撑的紧固件”，其视图B显示了在三个可调持续预加载(ASP)的紧固件中部的顶部紧固件。在拆下保持环时不要求拆除上述顶部紧固件。本指令中的图为此些紧固件给出了正确的信息。

图1 拆除左反推半环挡板支撑紧固件

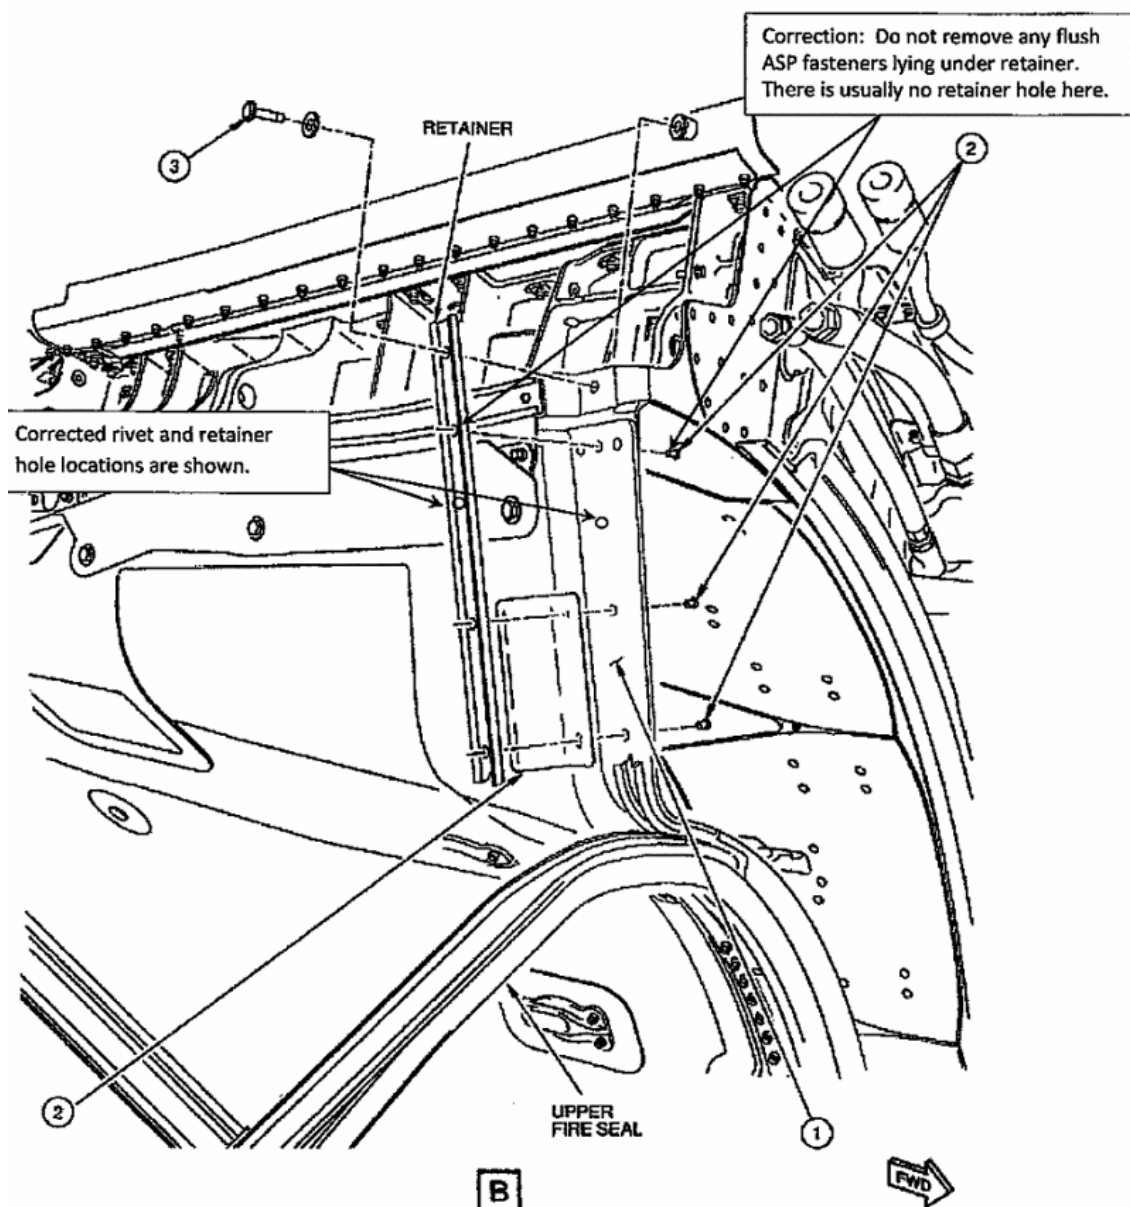
Figure 2, Installation of the New Bracket behind the Retainer Support on the Left Thrust Reverser Half

(3) 本指令的图2和图4标题为“在左(右)反推半环挡板支撑后面安装新的支架”，其视图B 显示了顶部的铆钉孔。铆钉孔实际在三个可调持续预加载的紧固件的下面。本指令中的图为此些铆钉孔给出了正确的信息。

图2 在左反推半环挡板支撑后面安装新支架

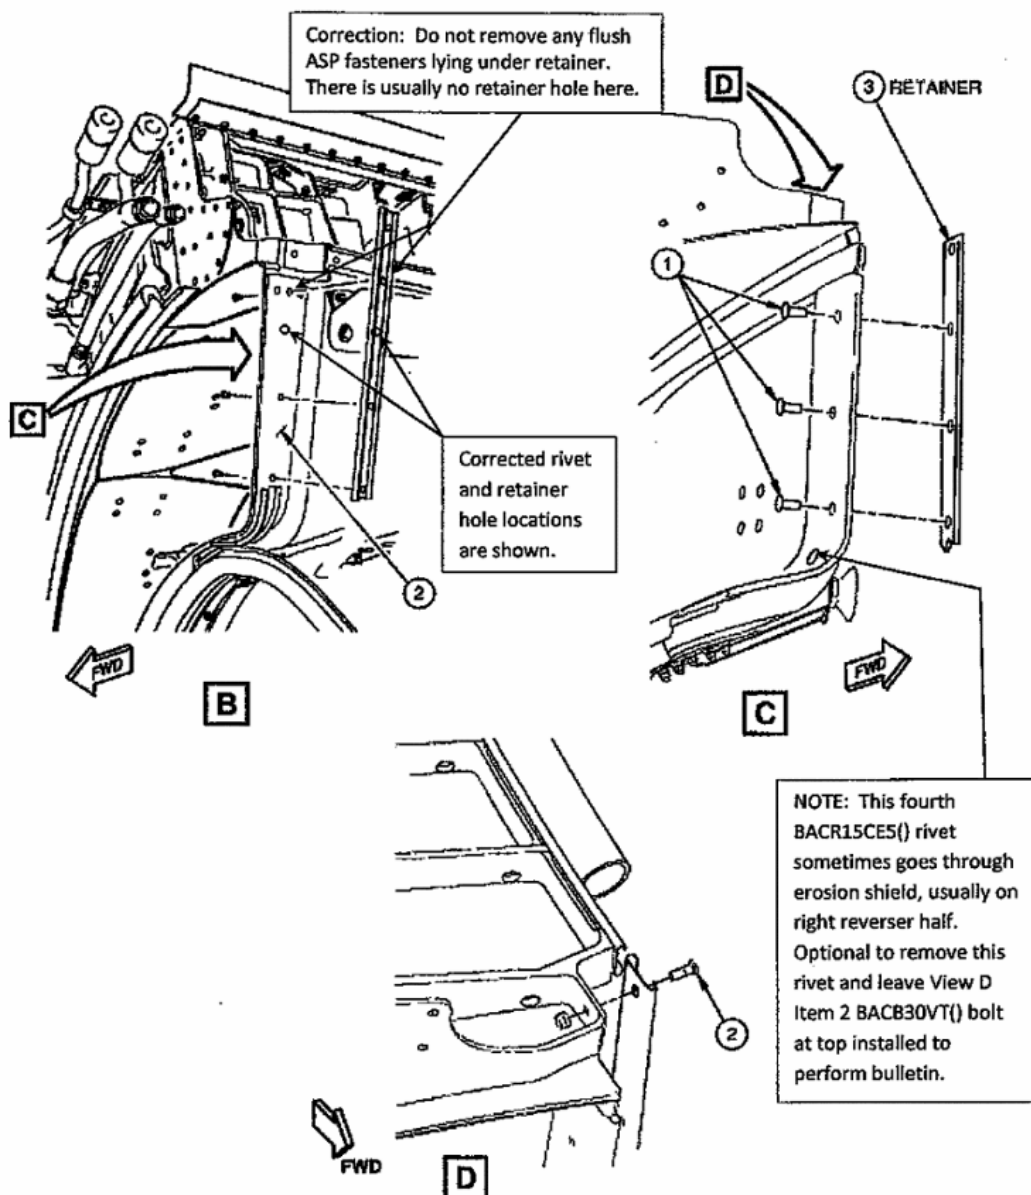
Figure 3, Fastener Removal of the Retainer Support on the Right Thrust Reverser Half

图3 拆除右反推半环挡板支撑紧固件

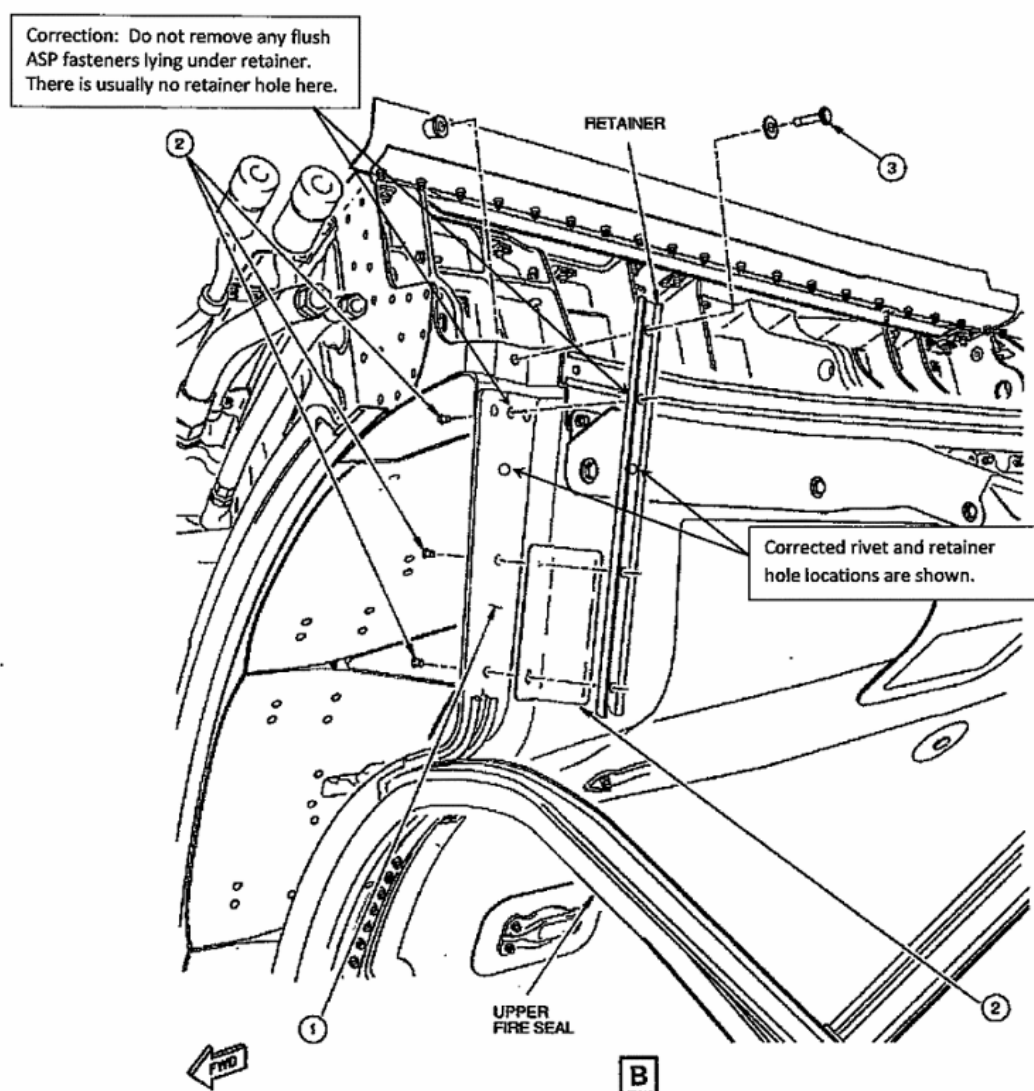
Figure 4, Installation of the New Bracket behind the Retainer Support on the Right Thrust Reverser Half

图4 在右反推半环挡板支撑后面安装新支架
