CAAC  
适 航 指 令

编号: CAD2013-M900-01

一. 标题: 检查/更换主旋翼桨叶紧固螺栓

本指令适用于安装了件号(P/N)为900R3100001-103或件号(P/N)为900R3100001-105的主旋翼桨叶紧固螺栓的MD900型号直升机。

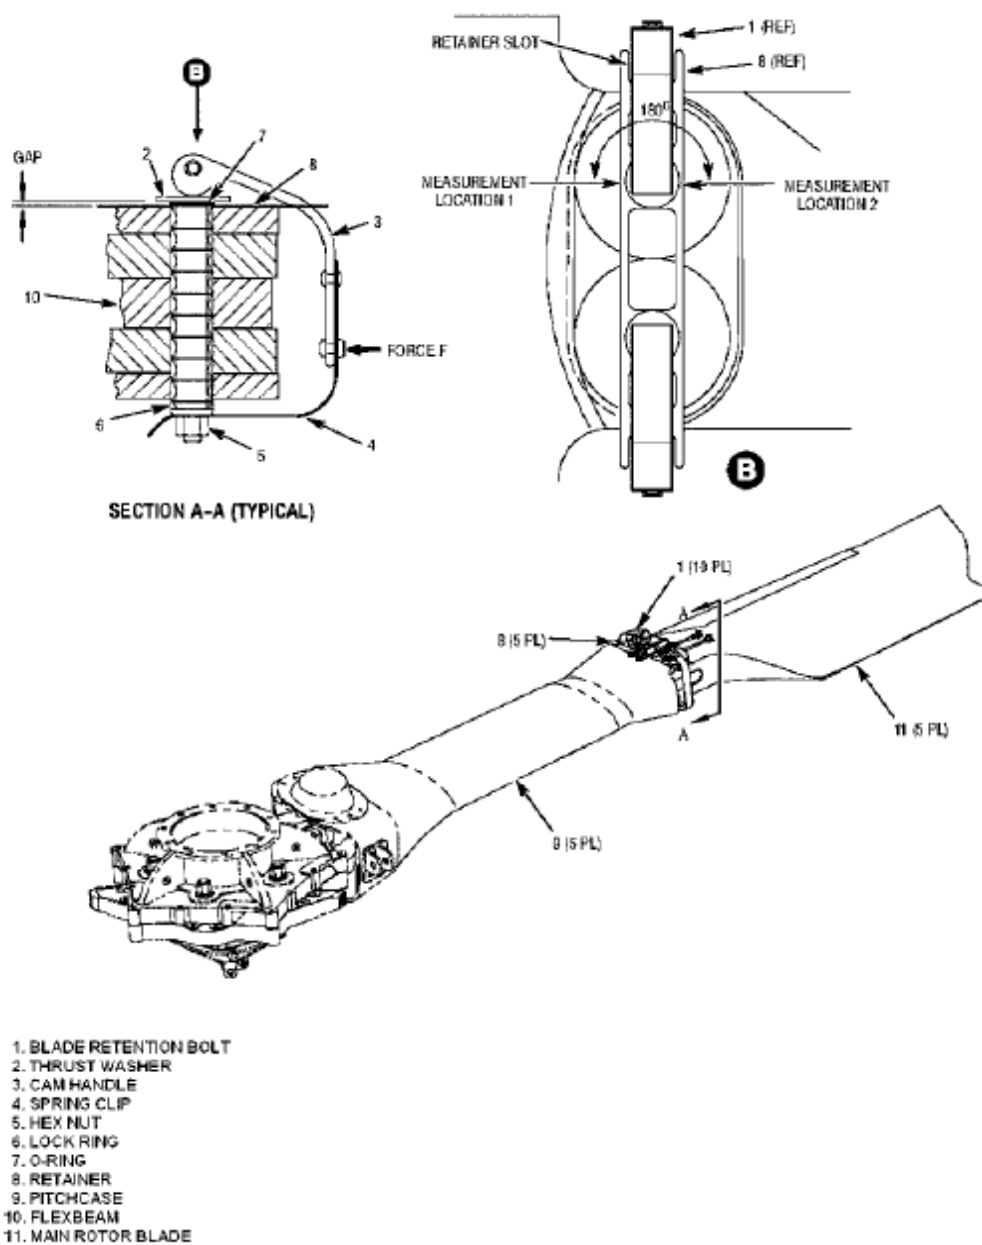
Figure 1 to Paragraph (e)  
Gap and Force Check of the Blade Retention Bolts

本指令定义了螺栓失效的不安全状况。这种情况会导致主旋翼桨叶结构完整性丧失,继而失去对直升机的控制。

1.2 目视检查件号(P/N)为900R2100009-101或-103的止推垫圈

和限动垫圈之间的间隙。止推垫圈见下图第2项，限动垫圈见下图第8项。

1.4 如果有任何迹象显示螺栓失效或止推垫圈和限动垫圈之间没有间隙的，在下次飞行前，拆除螺栓及检查是否有裂纹。用适航的螺栓更换任何有裂纹的螺栓。

2.3 如果止推垫圈和限动垫圈之间有间隙的，在两个位置，相隔180度，用测隙规测量间隙。如果在任一位置间隙超过0.100英寸（2.54毫米）的，在下次飞行前，拆除螺栓及检查是否有裂纹。用适航的螺栓更换任何有裂纹的螺栓。
