CAAC  
适 航 指 令

编号: CAD2013-MULT-12R10

一. 标题: 测试和更换吊钩

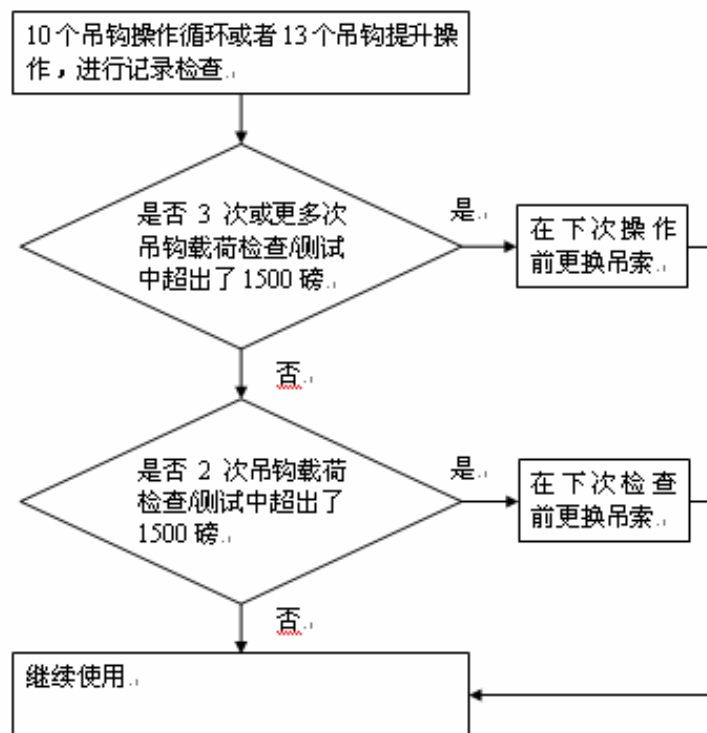
图1.

(1) 自2016年2月5日（CAD2013-MULT-12R9生效日期）起10个吊钩操作循环或者13个吊钩提升操作（根据适用性，见本适航指令注1）以内，确定直升机上安装的吊钩的件号（P/N）；如果安装了列在本适航指令表1中件号的Goodrich吊钩，则进行记录的检查以确定：在之前的吊钩载荷检查/测试中，吊索是否进行了680公斤（1500磅）或以上载荷测试（载荷测试重复5次，结果取平均值）。如果在3次或更多次吊钩载荷检查/测试中超出了该最低载荷限制，则在下次吊钩操作之前，用可用吊索更换受影响的吊索。如果在2次吊钩载荷检查/测试中超出了该载荷限制，则在下次吊钩检查/测试前，用可用吊索更换受影响的吊索。对于更换吊索，参见本适航指令图1的流程。
