CAAC  
适 航 指 令

编号: CAD2015-A300-01

一. 标题: 氧气-旅客化学氧气发生器-更换

在中国注册的,所有空客公司A300-600飞机。

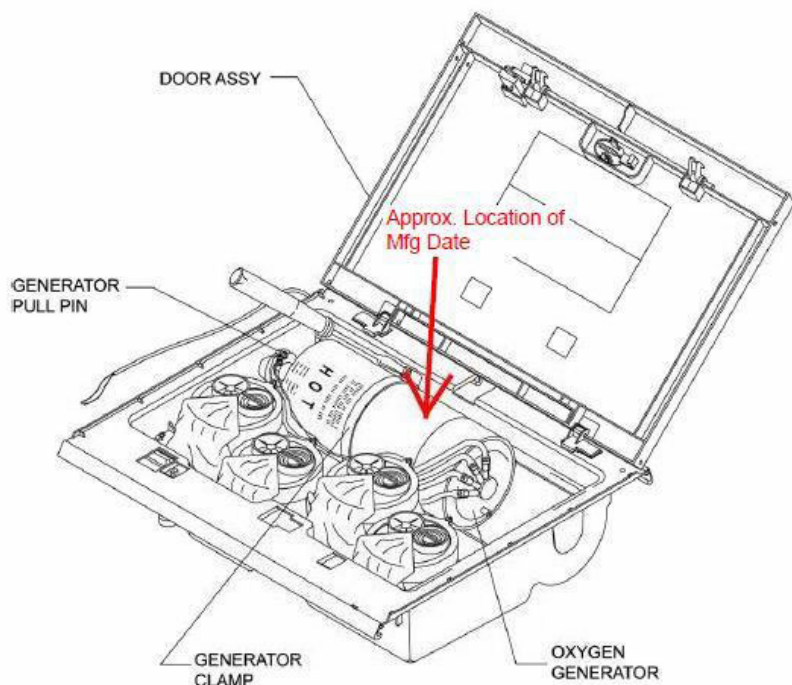
图1 所示即为日期的位置(MM-YY)

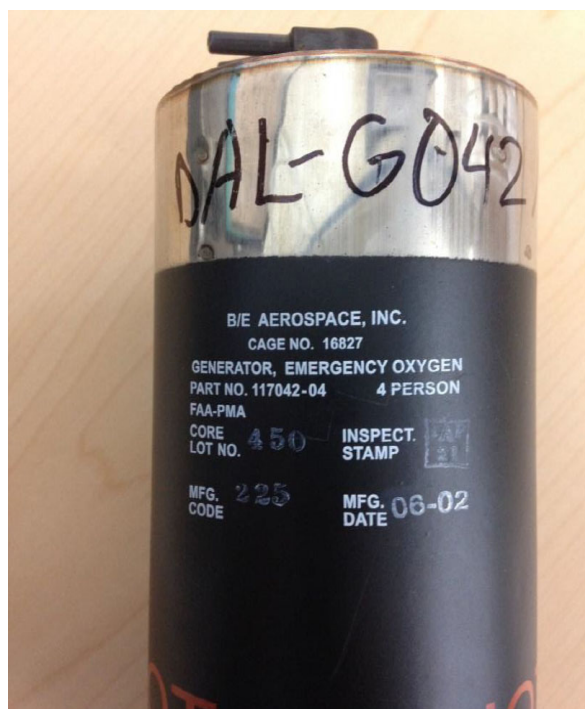
图2 生产日期（06-02=2002年6月）样例
