CAAC  
适 航 指 令

编号: CAD2015-A300-04

一. 标题: 设备/内饰-位于头顶行李舱中的便携式氧气瓶-检查/更换

在中国注册的安装了单框(one-frame)头顶行李舱组件(OHSC)的所有型号、所有序列号的A300-600客机型飞机(仅全货机除外)。

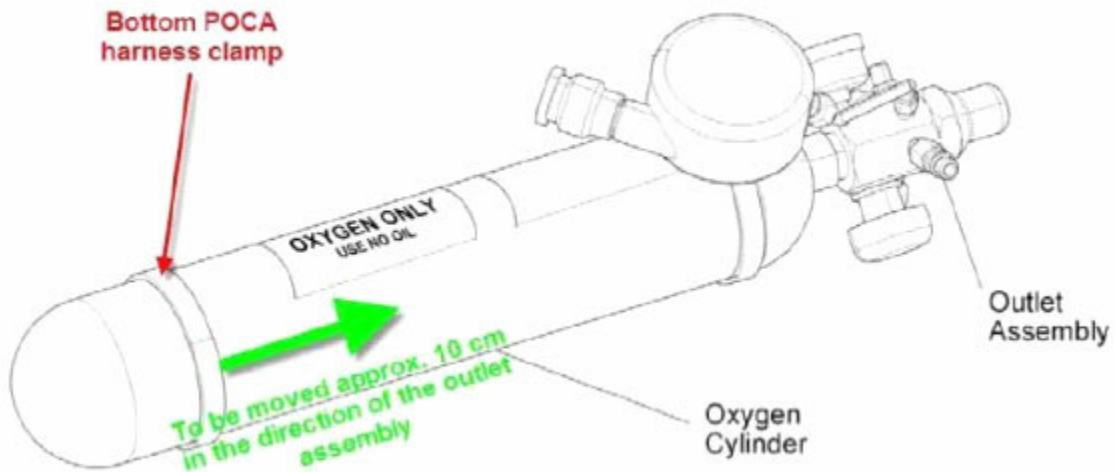
图1 POCA 安装图示

某营运人在维修期间发现,一个POCA(便携式氧气瓶)从其位于L1门附近的单框OHSC(头顶行李舱)内的支架上滑落。调查结果表明,POCA已经通过OHSC外侧面板上的一个开口落到OHSC的后方,并且损坏了一些电线,进而产生了电弧、使电线熔化,在POCA和机身内侧

出现了局部烧痕。

这种情况下，如果没有发现和纠正，可能会导致在受影响的区域发生失控的火灾。

注：本指令图1说明了受影响的安装。

- (3) 在本指令第（1）或第（2）段所要求的检查后10天之内，以及此后，以不超过10天的间隔为周期，按照空客AOT A25W003-12 R1版的说明对安装在邻近L1和R1门的单框OHSC内部的POCA执行DVI。
- (4) 如果在本指令第（3）段所要求的任何检查发现损坏（例如隔热层损坏、电弧迹象，电线擦伤），在下次飞行前，按照空客AOTA25W003-12 R1版修理或更换所有损坏的部分。
- (5) 对于在2012年11月20日（CAD2012-A300-09，39-7491生效日）之前已按照空客AOT A25W003-12原版中的说明执行过的检查或纠正措施，可以认为符合本指令第（1）、（3）和（4）段的初始要求。
- (6) 在按照本指令第（1）、（2）及（3）段所要求的每次检查后的30个日历天内，向空中客车公司报告检查结果（仅在发现问题时）。
- (7) 完成本指令第（4）段所要求的纠正措施不能作为对本指令要求的第（3）段重复检查措施的终止。

- (8) 在本指令生效后的24个月内，按照空客公司SB A300-25-6222 原版的说明安装一层保护罩来封闭OHSC后面板的开口。
- (9) 按照本指令第（8）段的要求对飞机完成改装后可以终止本指令第（3）段要求的重复检查工作。
- (10) 在飞机按照本指令第（8）段的要求完成了改装后，若要更换OHSC，则必须确认用于更换的OHSC已经按照空客SB A300-25-6222的说明完成了后面板的改装工作，否则不能安装。
