CAAC  
**适 航 指 令**

**AIRWORTHINESS DIRECTIVE**

编号：CAD2016-B777-13R1

一. 标题： 改装左右发动机燃油梁上活门的导线和电气设备

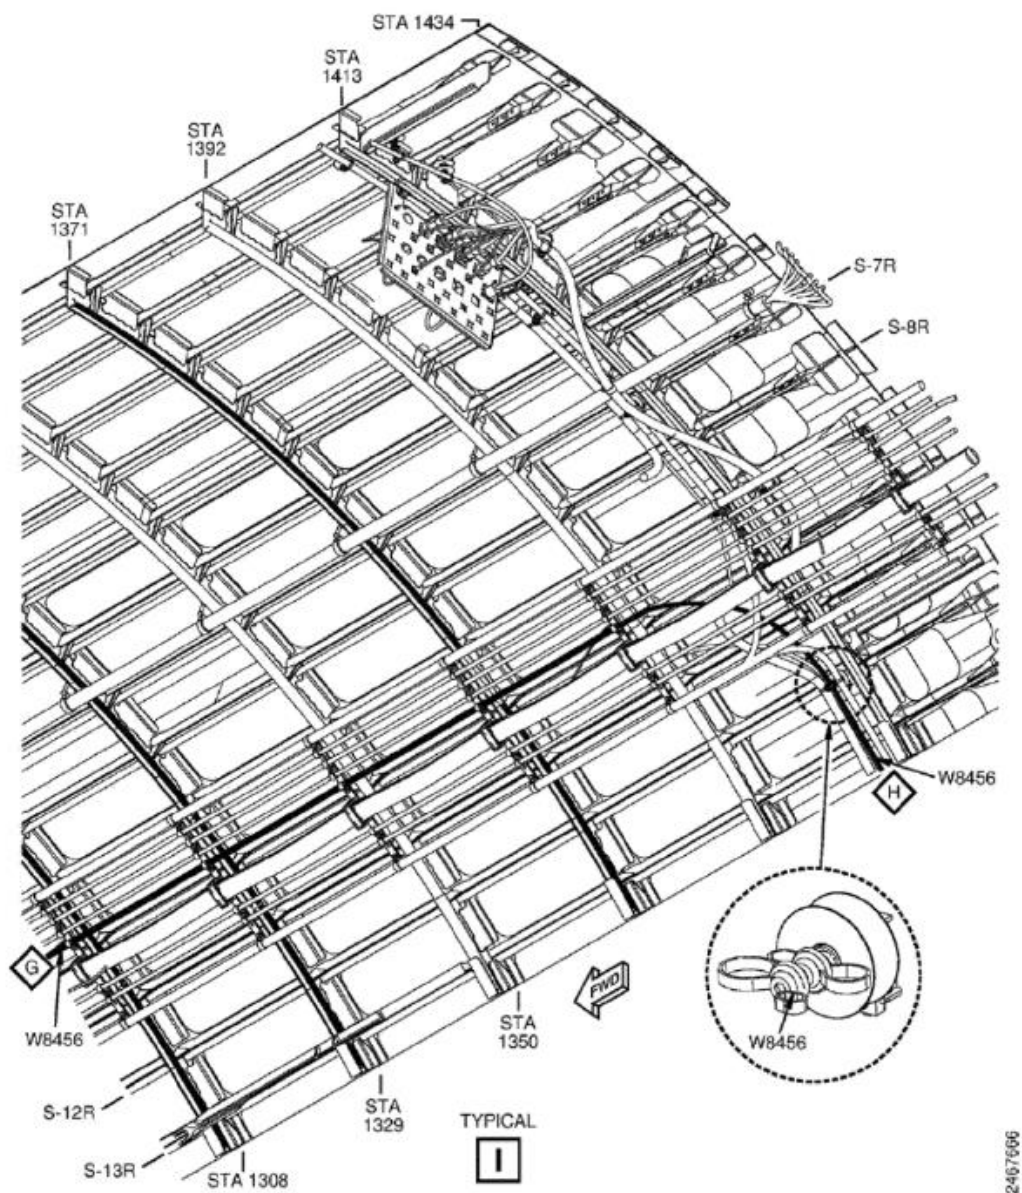
图 1：导线安装-右发燃油梁上活门

上活门的控制部件和布线位置没有足够的物理间隔，不满足冗余系统间隔要求。颁发本指令是为了防止在例如局部导线束损坏或着火的单一事件中，失去对左右发燃油梁上活门的控制，导致双发停车或造成不可控发动机火情。

2.1 对于波音特别关注服务公告 777-28-0061（Rev.2,2015 年 5 月 4 日颁发）规定使用图 22 表 9 进行右发燃油梁上活门导线安装的地方，本指令要求使用本指令第四.2 段图 1。

1、除本指令第四.2 段要求的情形外，自本指令生效之日起的 60 个月内，按照波音特别关注服务公告 777-28-0061（Rev.2,2015 年 5 月 4 日颁发）完成指南的要求，改装导线，并在新的位置安装新的继电器支架，以便为左右发燃油梁上活门安装新的继电器。
