CAAC  
**适 航 指 令**

**AIRWORTHINESS DIRECTIVE**

编号: CAD2016-MULT-04

一. 标题: 防火—识别和更换光学与环境烟雾探测器

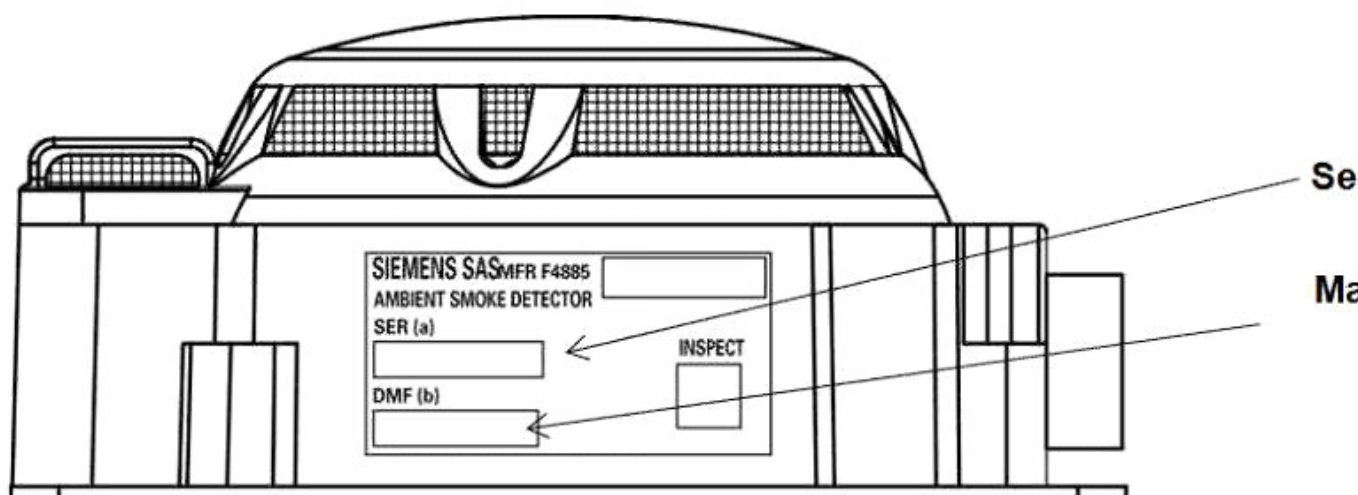
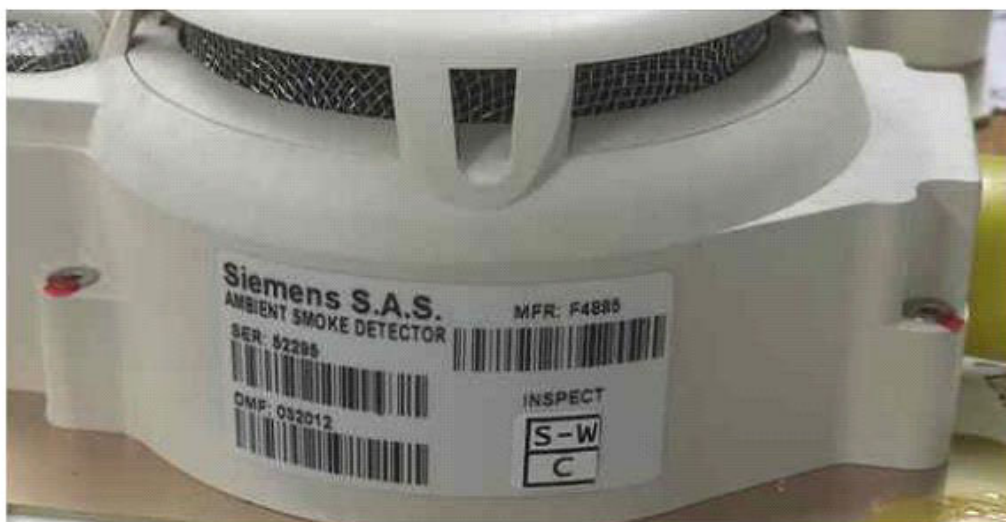
图1- P/N PMC1102-02, P/N PMC3100-00

（1）在本指令生效日期后的30天之内，通过件号、序号和制造日期，检查每个西门子烟雾探测器以确定其是否受影响。参见本指令附录2查找标识于探测器的件号、序号和制造日期。适用的服务信函包含可用于检查受影响探测器组件的附加信息。
